Conservation des monuments historiques en Valais 1996

Zum Abschluss der Innenrestaurierung der Pfarrkirche U.L. Frau auf dem Glisacker

Die Restaurierung

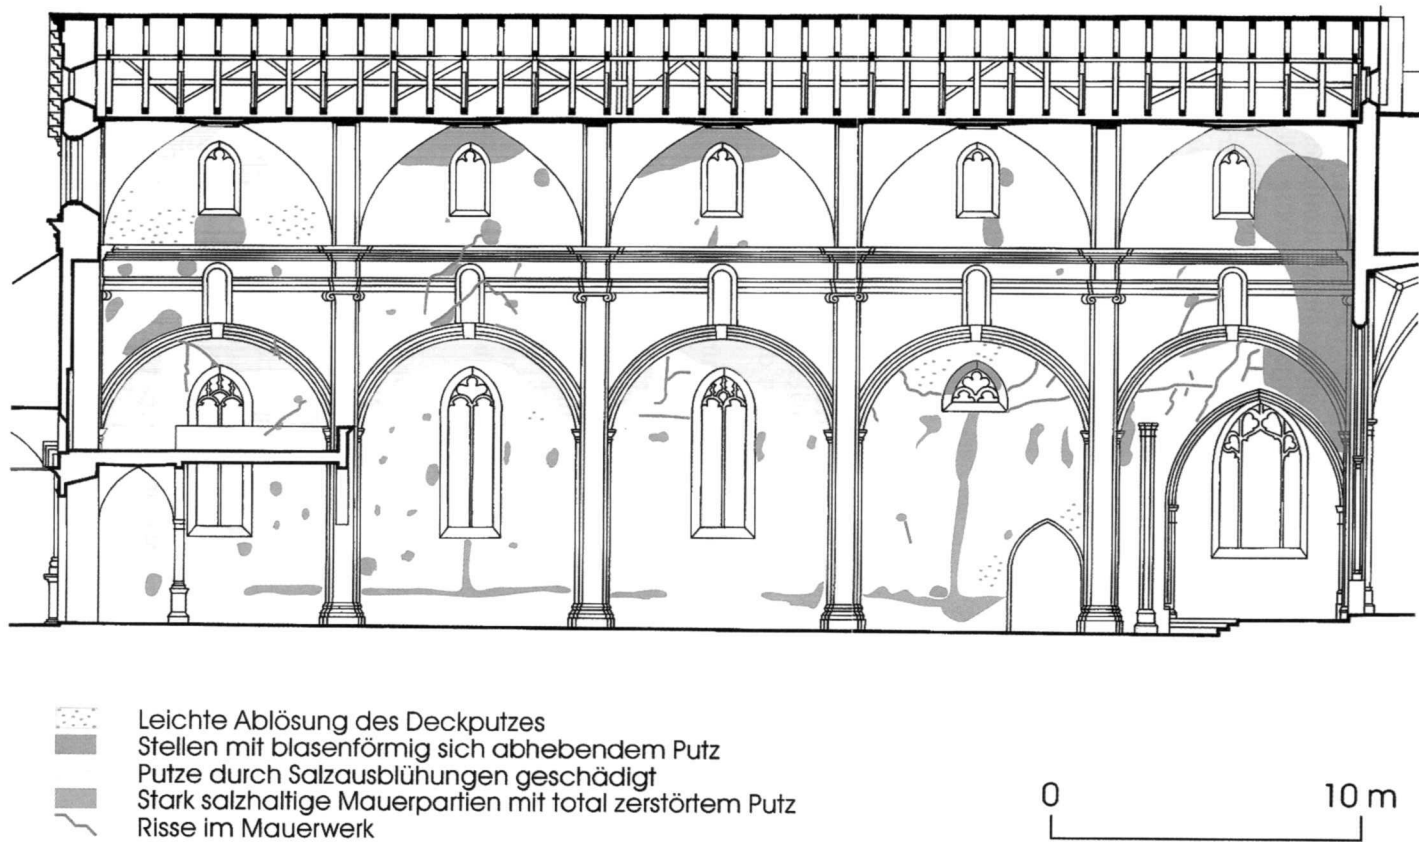
Die gravierenden, durch das undichte Dach verursachten Feuchtigkeitsschäden konnten zwar durch die Sanierungsarbeiten von 1967-1970 stabilisiert werden, trugen jedoch durch grossflächig zersetzte Mörtelzonen und Salzausblühungen zusammen mit der bis zum 1984 erfolgten Einbau einer Bodenheizung

bestehenden Warmluftheizung massgeblich zum unansehnlichen Charakter des Kircheninnern bei.

Die Befunduntersuchung³ ergab, dass der barocke Putz des Kirchenschiffs zu 90% erhalten war. Im gesamten waren elf Farbschichten auszumachen, die fünf Etappen zugeordnet werden konnten.

Fig. Brig-Glis, Pfarrkirche. Längsschnitt des Langhauses nach Norden mit Schadensbild der Putzflächen.

Nach der minutiösen Analyse der erhaltenen Farbschichten ergab sich folgendes Bild: Von den untersuchten Raumfassungen war neben der bestehenden von Salzgeber das ursprüngliche barocke Farbkleid am deutlichsten fassbar. In Anbetracht der Tatsache, dass im Kirchenschiff das 17. Jahrhundert sowohl im architektonischen Konzept als auch in der Ausstattung im wesentlichen erhalten war, entschieden sich Kirchenrat und Denkmalpflege einstimmig für die Rekonstruktion der historisch nachweisbaren ursprünglichen Fassung (Abb. 8). Dabei wurde Wert darauf gelegt, den alten Putz samt Farbschichtabfolge als wesentliches Element der Denkmalsubstanz so weit wie möglich zu erhalten. Die sorgfältige Untersuchung sämtlicher Putzflächen des Kirchenschiffs erlaubte die Erstellung eines präzisen Schadensbildes des historischen Bewurfs (s. Fig.). Stellvertretend für alle Putzflächen des Schiffs zeigt der hier im Bild vorgestellte Aufriss der Nordwand die Art der festgestellten Schäden: Neben den Rissen im Mauerwerk, die einerseits auf die Erdbeben von 1755, 1855 und 1946, andererseits auf un stabile Untergrundverhältnisse zurückzuführen sind, reichten die Schäden von der leichten Ablösung des Deckputzes über Partien mit blasenförmig sich abhebendem Grundputz und Flächen mit starken Salzausblühungen bis zu stark salzhaltigen Mauerpartien mit total zerstörtem Putz. Dabei wurde deutlich, dass im Übergangsbereich zwischen Schiff und Chor bzw. Turm, also an den baulichen Nahtstellen zwischen Romanik, Gotik und Barock, erwartungsgemäss durch undichte Anschlüsse die grössten Wasserschäden zu verzeichnen waren, die zu einer Durchfeuchtung des Mauerwerks und schliesslich zur Beschädigung und Zersetzung des Putzes geführt haben. Nach dem Abspitzen der schadhafte Putzflächen wurde der zu ca. 60% verbleibende barocke Bewurf durch neuen Verputz ergänzt.

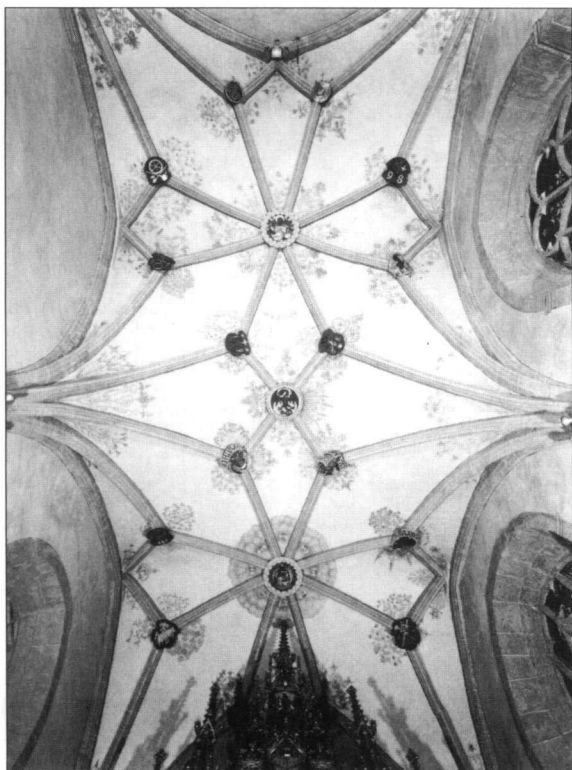
Bei der Innenrenovation des Chors 1970 erneuerte man die schadhaften Partien des Putzes und legte die 1540 datierten und mit dem Künstlermonogramm AW versehenen spätgotischen Rankenmalereien frei (Abb. 4). Die hochmittelalterliche Wandmalerei mit der Darstellung des hl. Georg mit dem Drachen wurde abgelöst.

Abb. 4 – Brig-Glis, Pfarrkirche. Blick ins Chorgewölbe. Der spätromanisch-frühgotische Chor wurde nach dem Erdbeben von 1537 vom Prismeller Steinmetzen und Baumeister Ulrich Ruffiner in spätgotischer Gestalt wiederhergestellt. Rankenmale-reien datiert 1540, mit Künstlermonogramm AW. Zustand vor der Restaurierung.

Die Frage, ob anlässlich des Schiffsneubaus in der Mitte des 17. Jahrhunderts die von den Vorgängerbauten übernommenen Bauteile, namentlich Chor und Querarme, barockem Empfinden nach Vereinheitlichung entsprechend überfasst wurden, kann leider nicht beantwortet werden, da sich die jetzigen Arbeiten in diesem Bereich auf ein Auffrischen des Anstrichs beschränkten. Diese optische Verjüngung hatte sich aufgedrängt, um den im Verhältnis zum neu wirkenden Schiff gealterten Chor ins Raumganze einzubinden und ein zu starkes Auseinanderrestaurieren zu vermeiden.

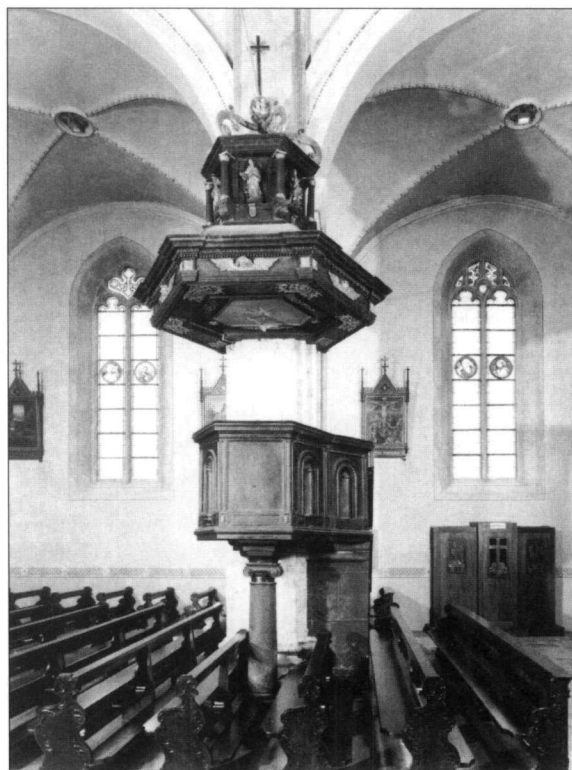
Vor der nun abgeschlossenen Innenrestaurierung war das Schiff durch die historisierende Ausmalung von 1934-1936 durch Julius Salzgeber geprägt (Abb. 5, 6), während der Chor die 1970 freigelegten spätgotischen Rankenmalereien aus der Zeit der Chorerneuerung durch Ulrich Ruffiner nach dem Erdbeben von 1537 zeigte (Abb. 4). Salzgeber schmückte das elfenbeinfarben gehaltene Schiff mit geometrisierender und floraler Renaissanceornamentik auf Gurten, Kanten und Fries und mit Goldstäben an Gesims und Bögen. Arkadenbögen, Arkadenscheitlbögen, Kapitelle, Architrav und Gesims waren weiss übermalt, die Tuffelemente von Pfeilern, Wandpfeilern und Fenstern ockergelb getönt. Ein Schlingfries auf Brüstungshöhe bildete die obere Begrenzung des hellbraun gemalten Sockels (Abb. 6).

Abb. 6 – Brig-Glis, Pfarrkirche. Blick vom Hauptschiff ins südliche Seitenschiff, mit historisierender Ausmalung durch Julius Salzgeber 1934–1936. Serpentina-kanzel von Peter und Balthasar Bodmer: steinerne Teile 1674 und 1678. Am dahinterliegenden rechten Fenster nachgotisches Masswerk mit «Stöcken», abgeleitet vom Wappen Kaspar Jodok Stock- alpers vom Thurm, dem nachhaltigsten Förderer des Schiffsneubaus. Zustand vor der Restaurierung.

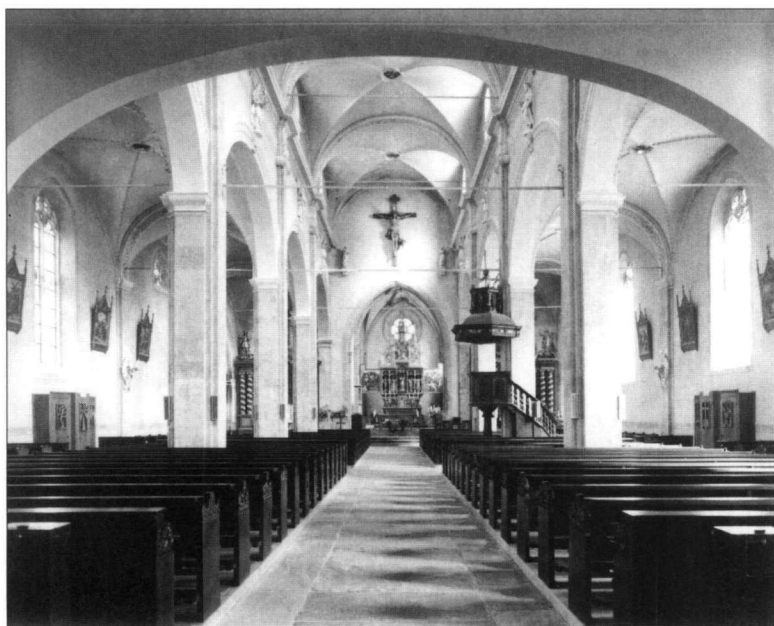
Abb. 5 – Brig-Glis, Pfarrkirche. Blick ins dreischiffige Langhaus, errichtet zwischen 1642 und den ausgehenden 1660er Jahren unter der Leitung der Prismeller Baumeister Peter, Balthasar und Christian Bodmen, Zustand vor der Restaurierung.

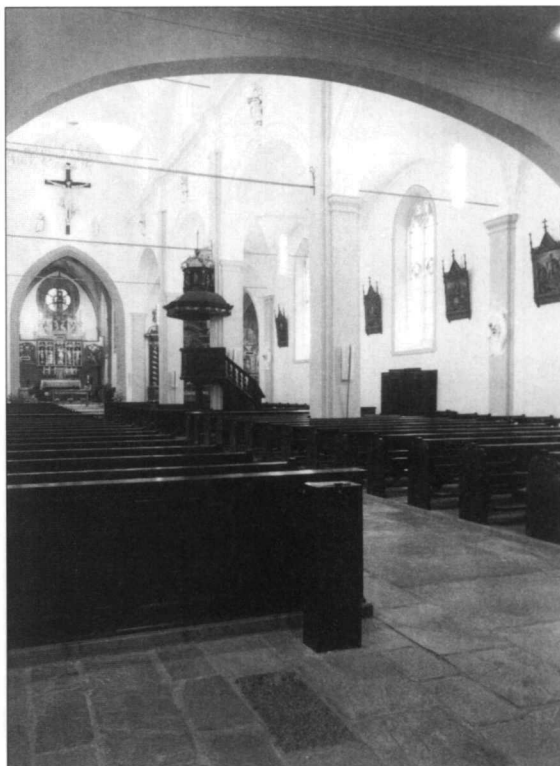
Abb. 8 – Brig-Glis, Pfarrkirche. Blick von Nordwesten ins Kircheninnere. Zustand nach der Rekonstruktion der historisch nachweisbaren ursprünglichen Farbfassung des Barocks.

Die alten, unpassenden Beleuchtungskörper im Scheitel der Gewölbe wurden durch neue, schlicht gestaltete Hängeleuchter auf der Rückseite der Arkadenbögen ersetzt (Abb. 8).

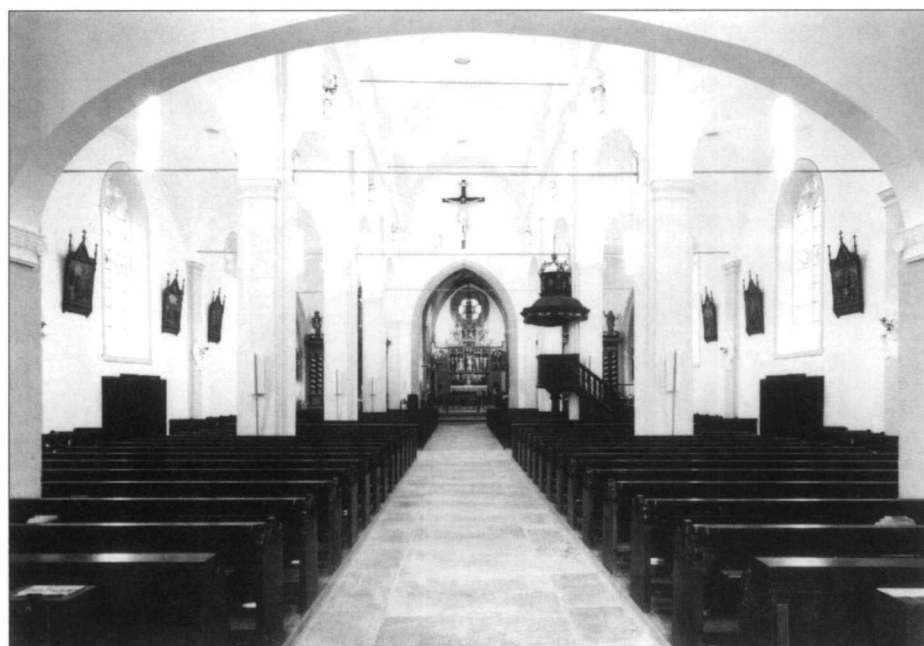
Abb. 9 – Brig-Glis, Pfarrkirche. Inneres gegen Osten. Zustand nach der Restaurierung.

Die in Holz geschnitzten, beinahe lebensgrossen Apostelfiguren über dem Arkadenbogen sowie Maria und Johannes der Kreuzigungsgruppe am Triumphbogen, von Salzgeber im Elfenbeinton übermalt und mit Goldsäumen versehen, konnten auf ihre ursprüngliche Fassung freigelegt werden: Polierweiss mit Säumen in caput mortuum (Eisenoxidrot). Das 1942 gestiftete Tiroler Monumentalkreuzifix wurde, nach einer Konservierung und Reinigung, der neuen Helligkeit des Innenraums und dem Polierweiss der barocken Figuren angenähert, indem man es ebenfalls aufhellte (Abb. 9).

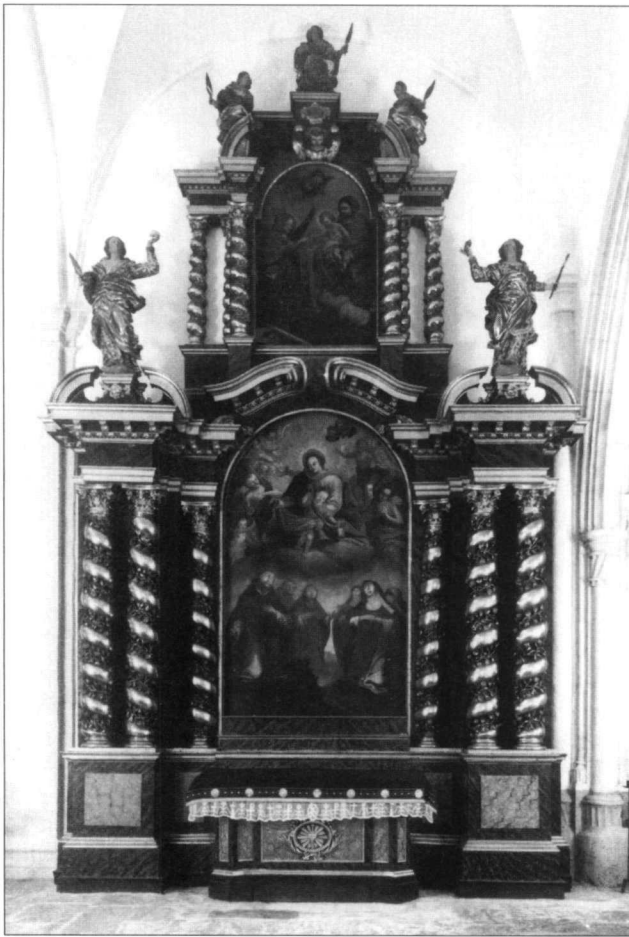
Am anspruchsvollsten erwiesen sich die Sicherungsmassnahmen am Altarblatt des rechten barocken Seitenaltars mit der Darstellung der Skapuliermadonna (Abb. 10). Die aus sechs Teilen zusammengenähte originale Leinwand des Gemäldes war, wohl in den 1920er oder 1930er Jahren, auf der Rückseite doubliert worden. Damals übermalte man das offenbar stark beschädigte Bild zu ca. 70%. Fehlstellen und Farbausbrüche wurden mit einer ölhaltigen Spachtelmasse ausgeglichen, die grossflächig über die Originalmalerei geht. Das beim Doublieren verwendete Kleistermehl führte zur Schrumpfung der Originalleinwand, während sich die neue ölhaltige Spachtelmasse dachförmig von der Bildoberfläche abhob.

Abb. 10 – Brig-Glis, Pfarrkirche. Rechter, barocker Seitenaltar mit Skapuliergegemälde. Zustand nach der Restaurierung.

Zur langfristigen Erhaltung des Altarblatts musste die Doublierung abgenommen und durch neue, auf das Format des zerstückelten Altarblatts abgestimmte Leinwandstücke ersetzt werden, welche die alten, wulstförmig aufstehenden Nähte zwecks Vermeidung neuer Spannungen aussparten. Wo es ohne Schaden möglich war, wurde die Spachtelmasse entfernt und die Originalmalerei freigelegt. Nach der Kittung und Ergänzung der Farbausbrüche erfolgten zurückhaltende Retuschen und der abschliessende Firnisauftrag.

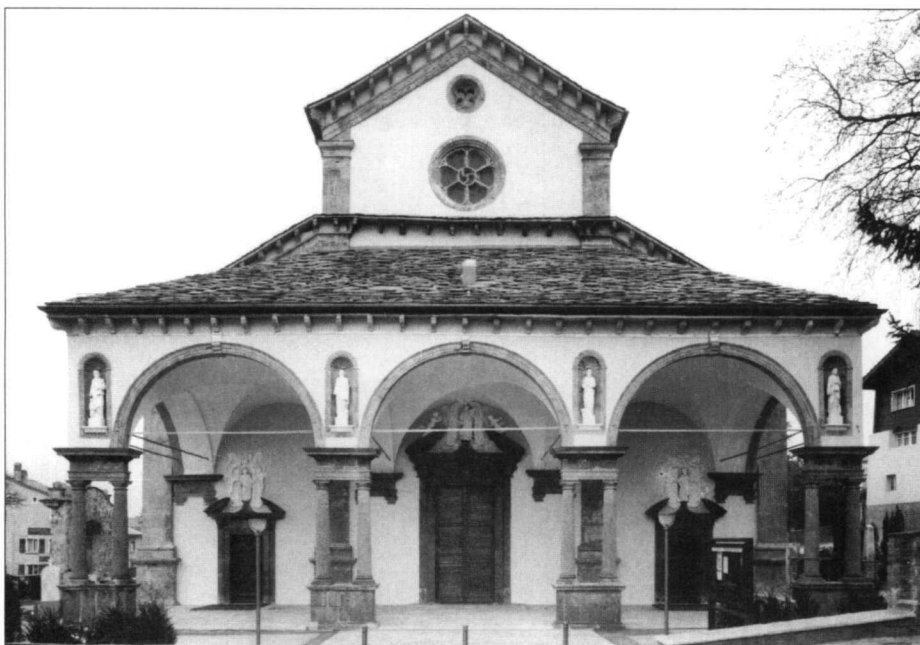
Das undichte Dach sowie statisch bedingte Schäden erforderten auch an der *Vorhalle* Sicherungs- und Instandsetzungsmassnahmen (Abb. 11). Neben der Neueindeckung des Walmdachs in Naturschiefer musste die dreijochige, mit Arkaden auf gekuppelten toskanischen Säulen versehene Vorhalle infolge von Terrainsenkungen und horizontaler Fundamentverschiebung wieder stärker mit der Westfront der Kirche verbunden werden, indem man die fehlenden oder geschwächten eisernen Zuganker ersetzte oder verstärkte. Neben dem Erneuern der schadhafte Putzzonen mit dem anschliessenden Neuanstrich der Vorhalle wurden die drei Eingangsportale aus dunklem Serpentin wie auch alle übrigen Hausteinelemente aus Serpentin und Tuff instand gesetzt. Die statuenbesetzten Stuckkartuschen über den Sprenggiebeln der Portale wurden aufgefrischt, die Türen (auch

Abb. 11 – Brig-Glis, Pfarrkirche. Vorhalle. Zustand nach der Restaurierung.

diejenige der Goldenen Pforte im Norden) vom jüngeren bräunlichen Oelfarbenanstrich befreit.

Den Steinplattenboden der Vorhalle besserte man aus und führte den Natursteinbelag neu von der mittleren Arkadenöffnung westwärts bis zur Flucht der Friedhofmauer weiter.
